Fundación Miguel Lillo
Ley 12.935
Unidad de Auditoría Interna

Informe de Auditoría
Nº 06/18
“Auditoría Ambiental”

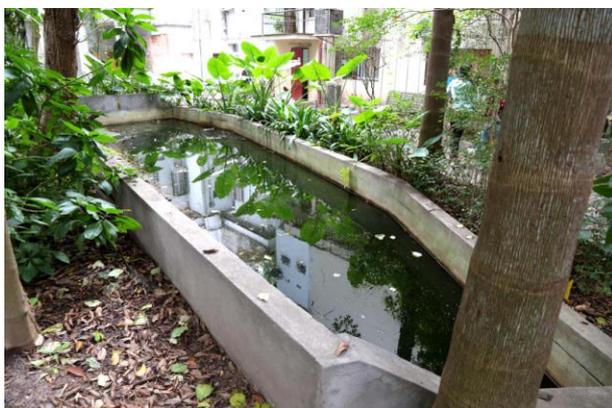
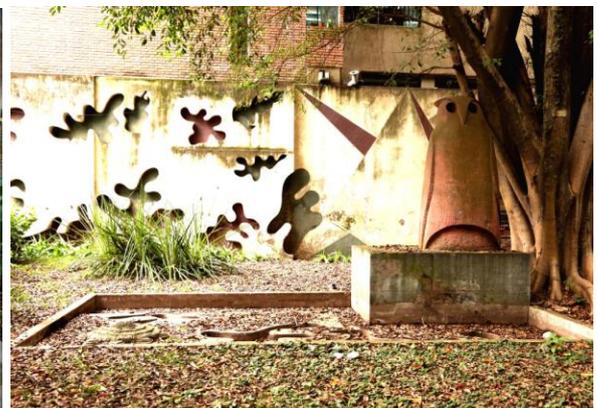
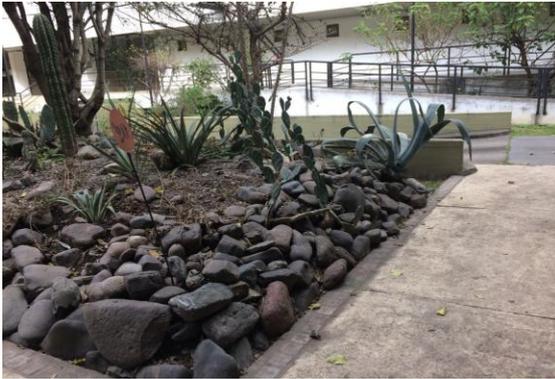
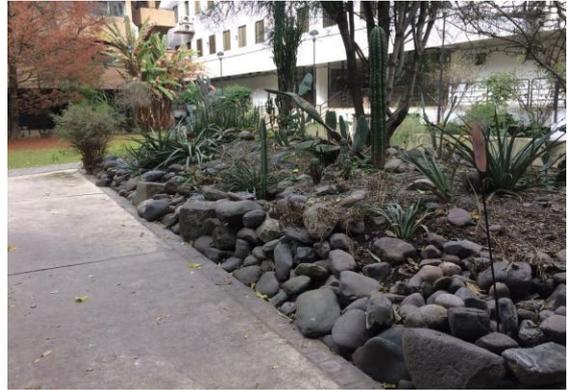
Se constató que el sector denominado “cactario” y la “fuente de las Tortugas”, continúan sin protección ni medida de seguridad, lo que implica un riesgo de potenciales caídas de personas que visitan el jardín.

Las fuentes de agua existentes –a excepción de la llamada “fuente de las tortugas”- continúan sin funcionar.

Se constata en el jardín botánico la falta de limpieza, riego y cuidado del mismo. Presenta estado de descuido. Los contenedores no dan a basto para la cantidad de residuos y desechos que se sacan del jardín.

Solicitar al personal de oficina técnica que arbitre las medidas necesarias para que personal de la institución ponga en marcha el funcionamiento de las fuentes de agua, realizando las reparaciones necesarias a fin de dejarlas en razonables condiciones de funcionamiento y seguridad. Igual tarea debería realizar a fin de colocar un cercamiento para protección en el sector denominado cactario y fuente de las tortugas, cumpliendo con las medidas y condiciones de seguridad laborales. Arbitrar las medidas necesarias para limpiar el jardín, proceder al riego del mismo y dejarlo en condiciones adecuadas para su uso. Proceder a contratar mayor número de contenedores y realizar la gestión para que su retiro del predio sea más seguido.

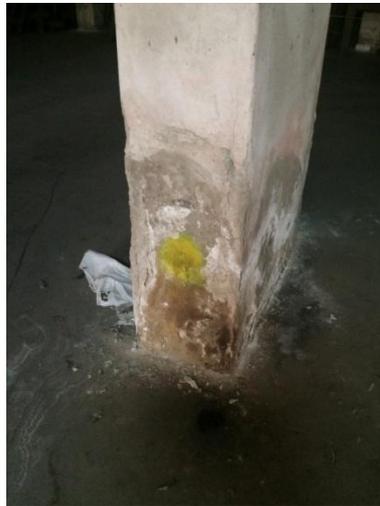
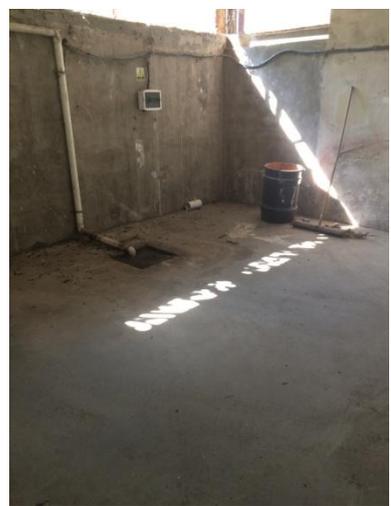
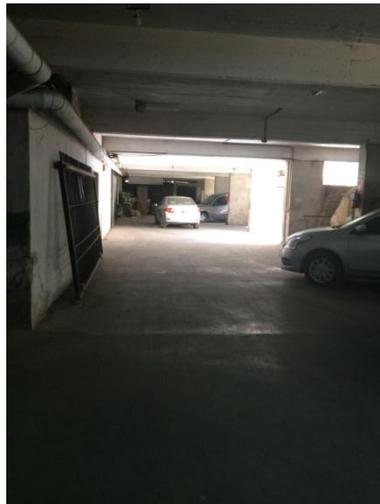
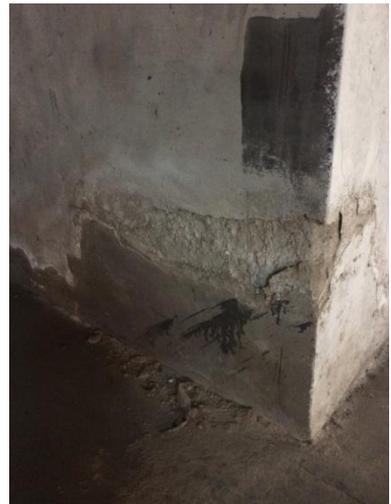
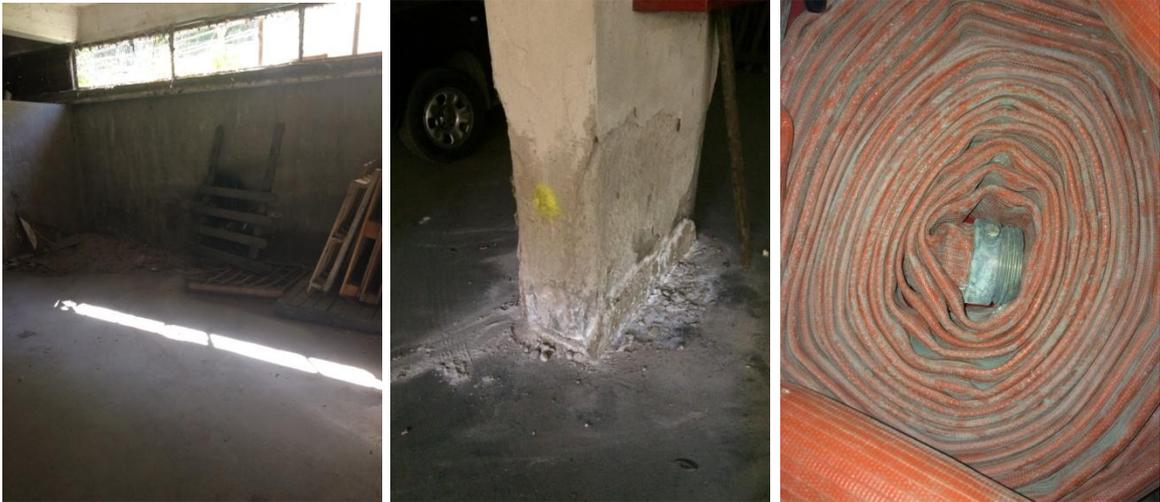
Garaje (Subsuelo): Se constató desprendimiento de mampostería de sendas columnas del garaje y falta de luz en el garaje.

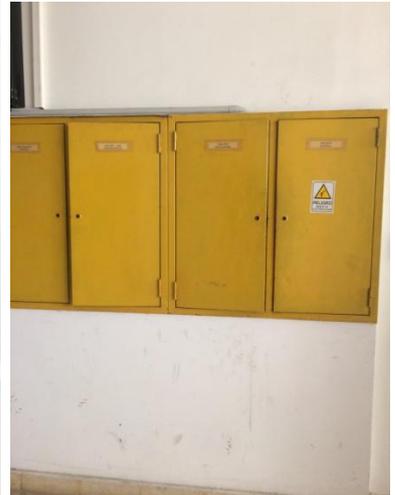
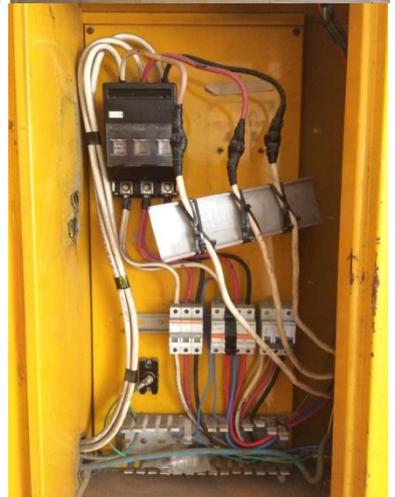
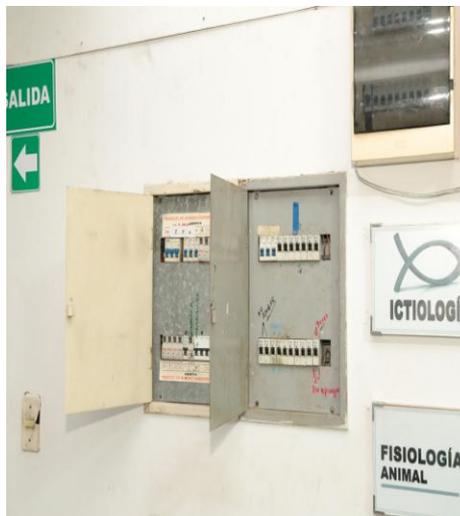
A la entrada del subsuelo, en la parte superior se constata un tablero con identificación de electricidad, pero su estado es deficiente y de antigua data y dudosa operatividad.

Las instalaciones eléctricas deben ser revisadas periódicamente y mantenidas en buen estado conservando las características originales de cada uno de los componentes. Las anomalías existentes o potenciales detectadas, deben ser corregidas por personal idóneo y competente y dentro de las posibilidades presupuestarias del organismo. Se deberían acondicionar los tableros generales de acuerdo con la normativa vigente y el saber profesional.

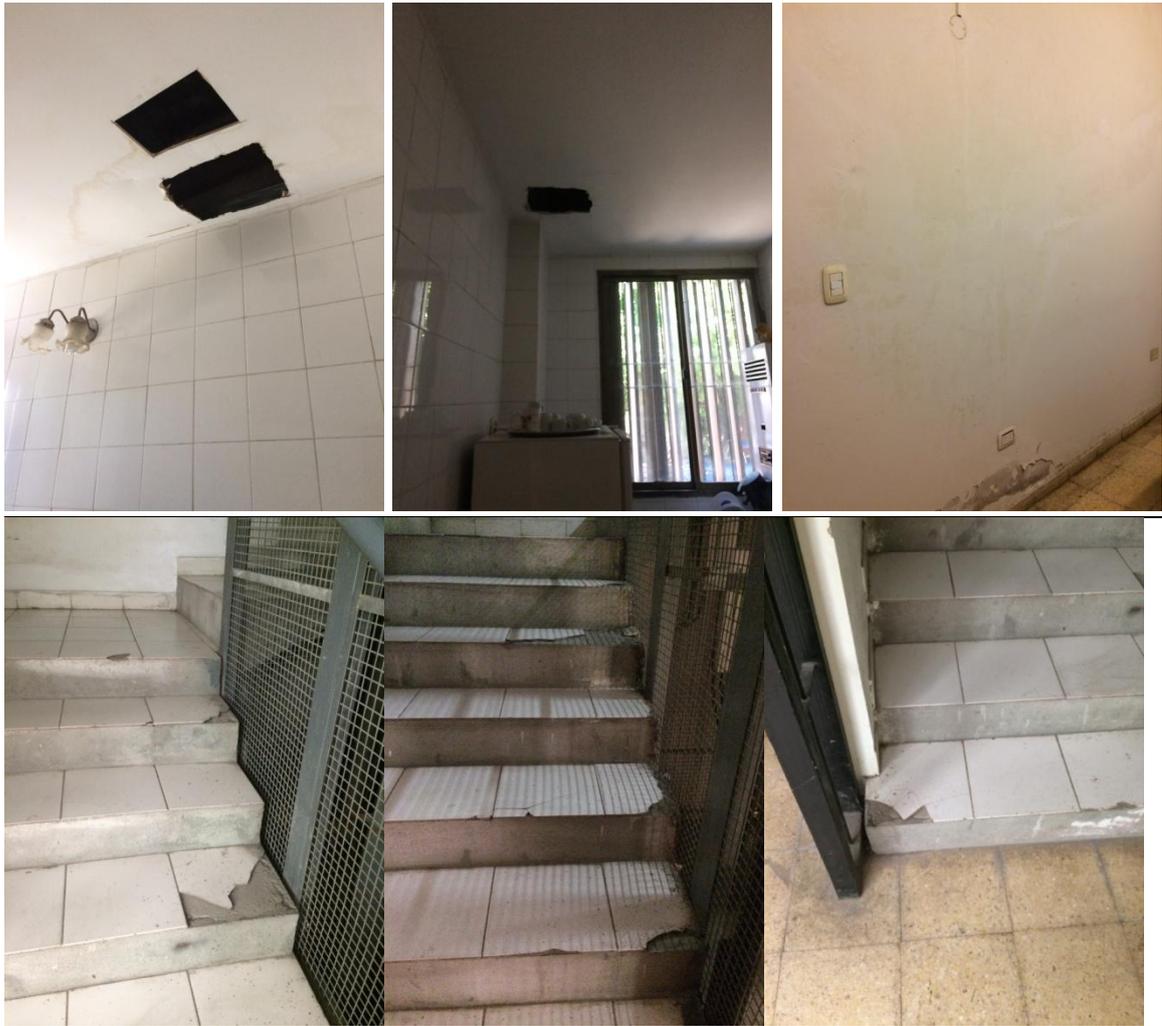
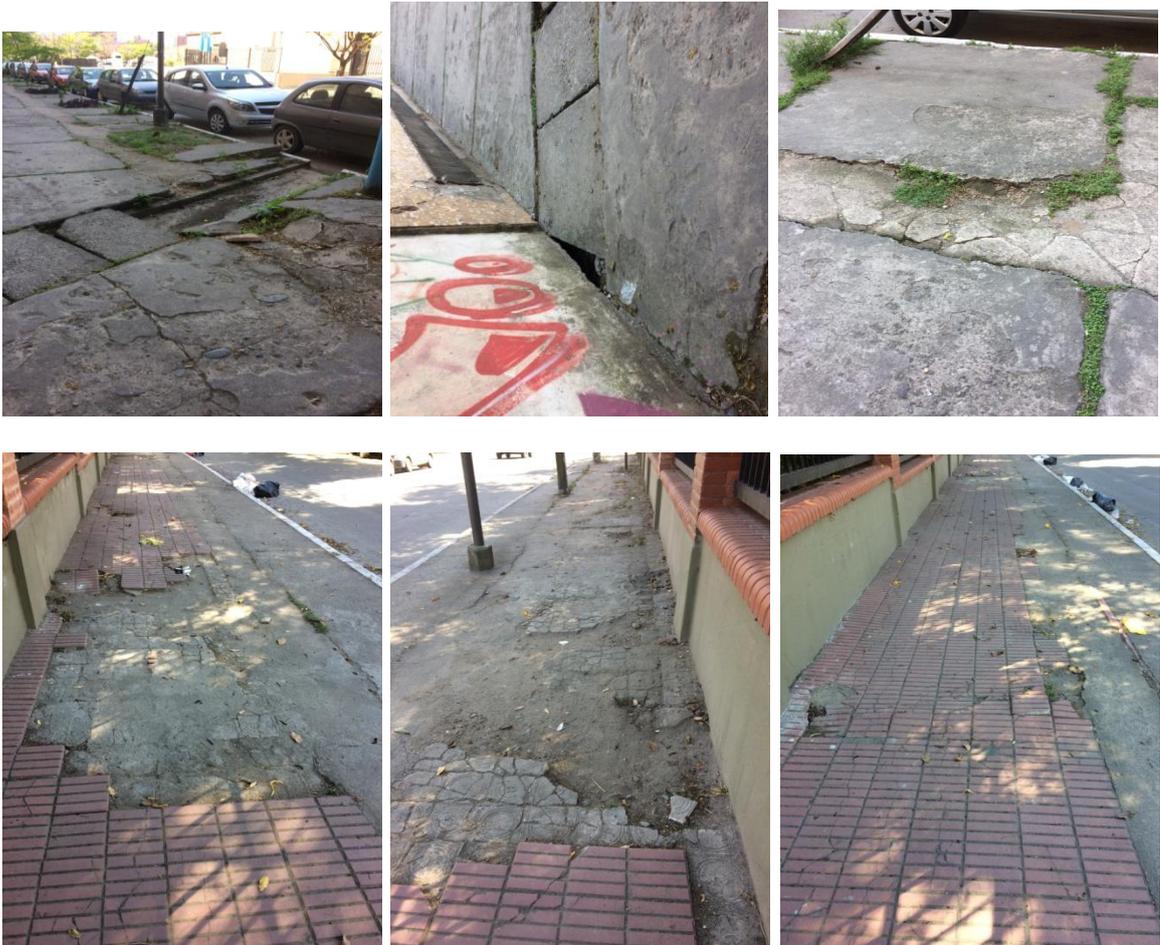
Se observa que las 4 veredas de la manzana donde se encuentra la Fundación Miguel Lillo se encuentran en pésimas condiciones de conservación y mantenimiento, en especial las veredas de las calles Las Piedras y Prospero Mena. Se observa ausencias de numerosas baldosas, otras que se encuentran rotas y varios pozos que se encuentran tapados con baldosas rotas.

Se debe cumplir con la normativa vigente. Se deberán arbitrar los medios necesarios a fin de proceder a una pronta refacción y mantenimiento de las veredas. Es conveniente que personal de la Institución mantenga una reunión con personal de Dirección de Obras Publicas de la Municipalidad de San Miguel de Tucumán a fin de tratar de llevar a un acuerdo para que el Municipio coopere en la reparación de las veredas o parte de ellas, toda vez que las mismas también sufrieron roturas por parte de empresas contratadas por el municipio.

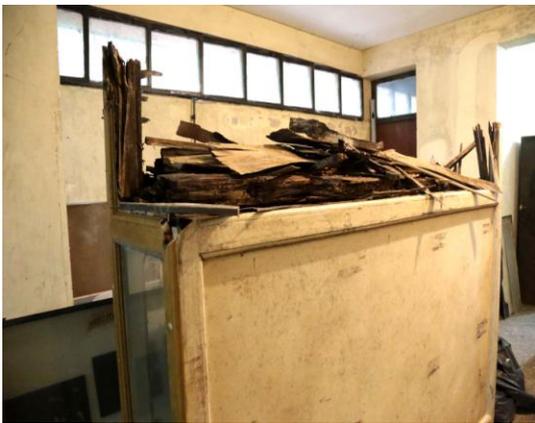
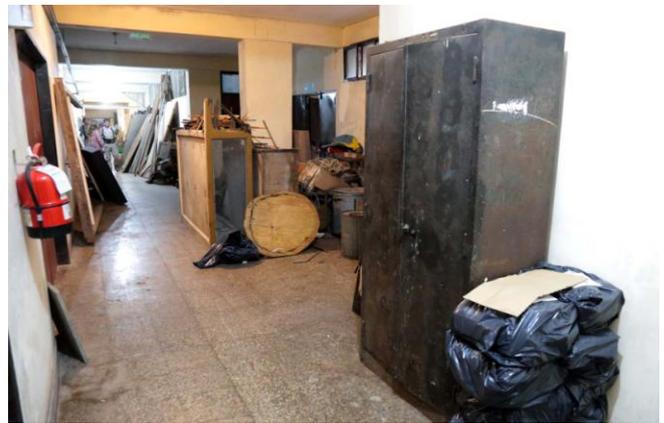
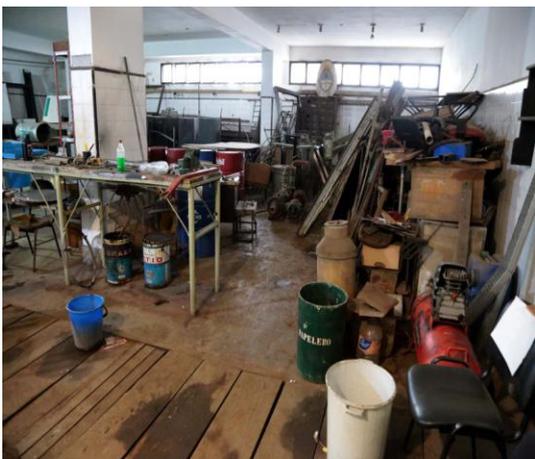
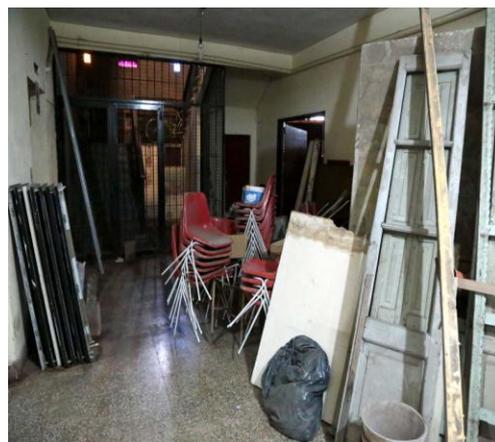
Las condiciones de limpieza en las oficinas-depósitos es deficiente y el estado de orden se encuentra alterado debido a que estos lugares de trabajo se han convertido en depósitos de numerosos elementos en desuso.

Implementar actividades y prácticas coordinadas y sistemáticas en el manejo adecuado y sostenible de gestión de bienes patrimoniales, como ser la baja física y contable de bienes vetustos y sin uso de patrimonio de la fundación.

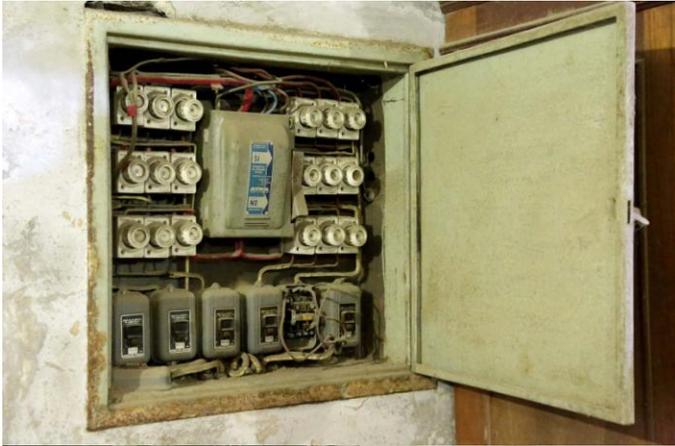
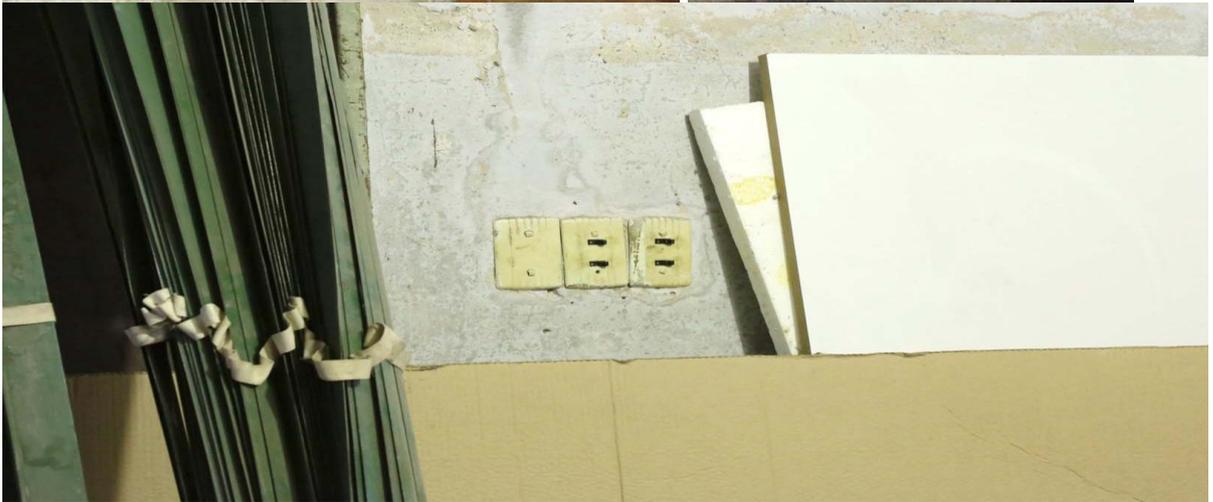
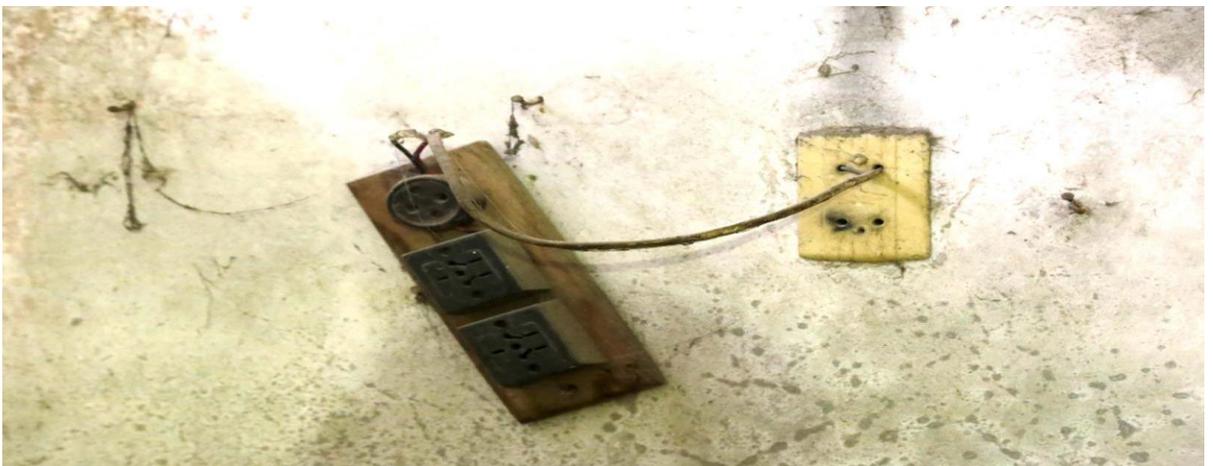
La totalidad de los tableros seccionales ubicados en las diferentes oficinas y carpintería del subsuelo se encuentran en estado de obsolescencia tecnológica, en deficiente estado de mantenimiento y de dudosa operatividad.

Las instalaciones eléctricas deben ser revisadas periódicamente y mantenidas en

buen estado. Las anomalías existentes o potenciales detectadas, deben ser corregidas por personal idóneo y competente.

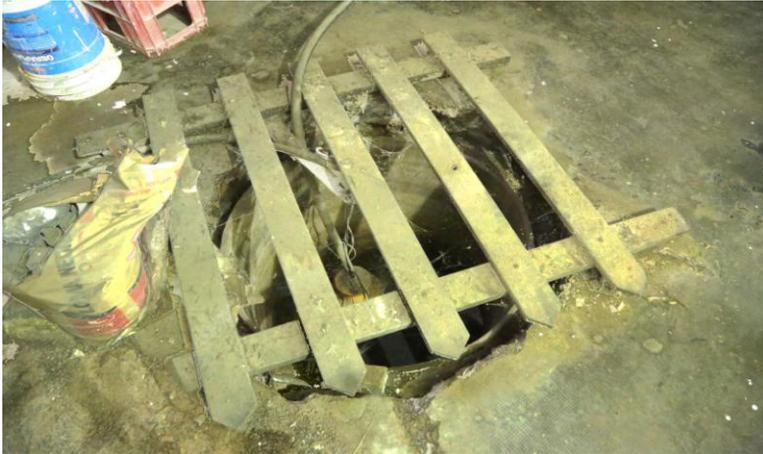
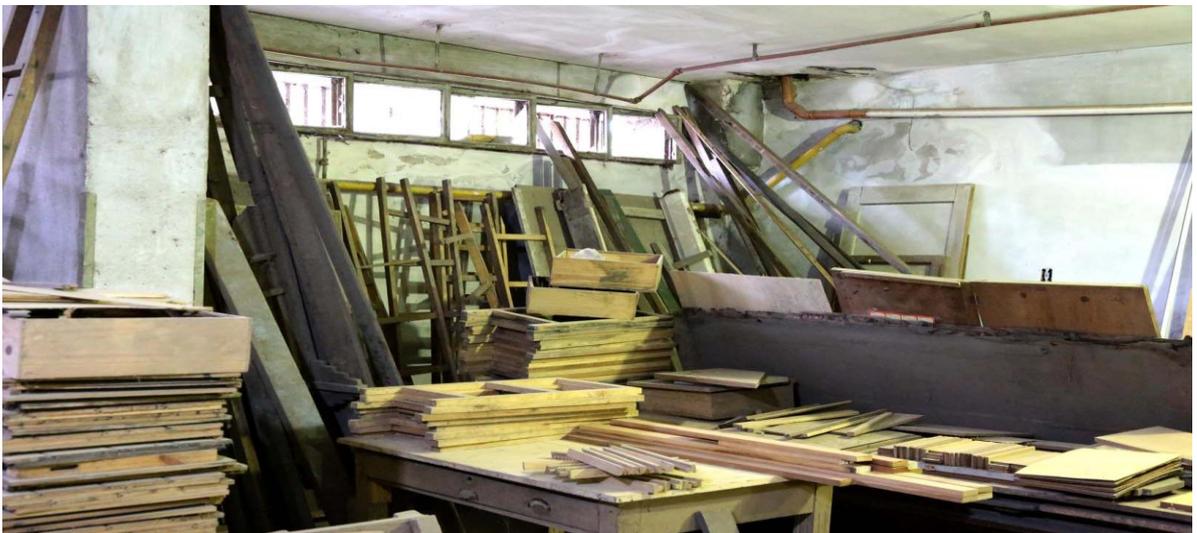
Se constató la existencia de una sierra sinfín y otras maquinarias que debido a su antigüedad no cuentan con elementos de detención automática en caso de accidentes. A la sierra sinfín solo se le colocó una tabla protectora pero no tiene detección automática. La limpieza del sector es deficiente. No posee conductos de succión del material desechable del lugar (aserrín) como tampoco se evidencia elementos de protección personal para el personal del sector.

protección personal a los agentes que se desenvuelven en el sector y en caso que lo posean, los mismos deben reservarse en lugar visible.

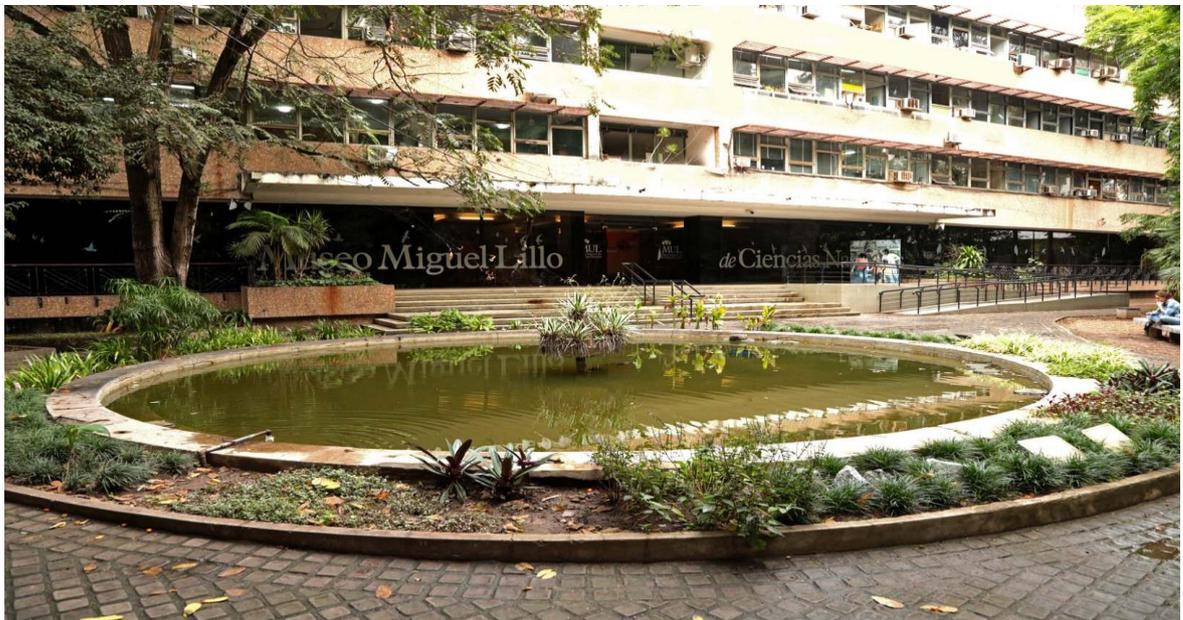
Al ingreso al Museo se observa una fuente de agua, si bien posee cartel indicador de “no subir a la fuente”, se constató la ausencia de una baranda o cerca perimetral que cierre el espejo de agua para prevenir eventuales siniestros.

Arbitrar las medidas de seguridad necesarias a fin de colocar las barandas de protección o un seto de arbusto que sirva de elemento de contención a efectos de evitar potenciales siniestros.

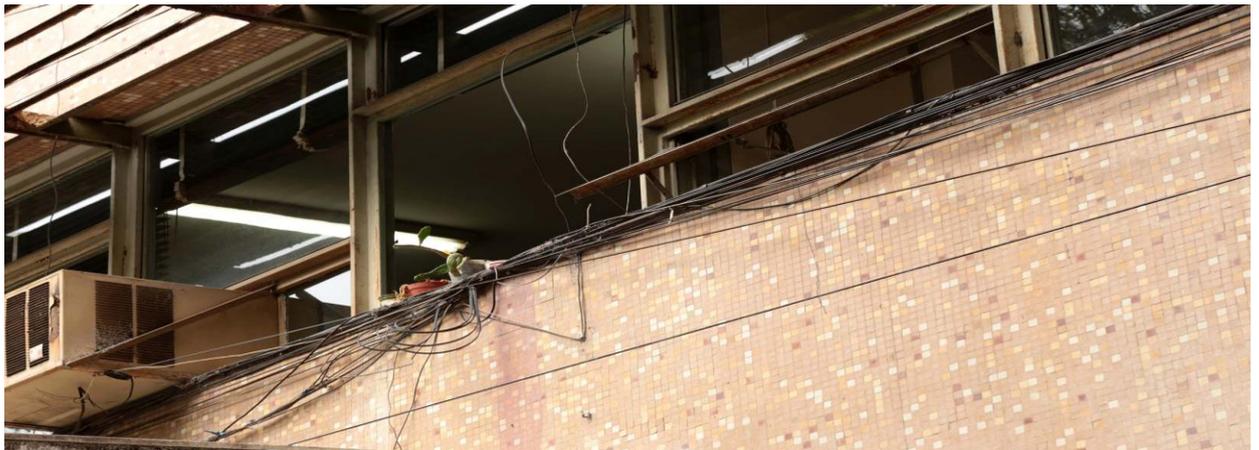
Se constató la existencia de numerosos cables y conductores eléctricos sobre la fachada del edificio, que se hallan tendidos en desarrollo horizontal y vertical, que ingresan a las diferentes oficinas y dependencias por las ventanas. Esta situación se repite en todos los pisos y pone de manifiesto el incorrecto tendido eléctrico realizado, situación que se repite en el interior de las oficinas.

Resulta necesario que se adecue el cableado y todo el tendido eléctrico a las normas técnicas y medidas de seguridad reglamentarias a fin de prevenir, reducir o aislar riesgos.

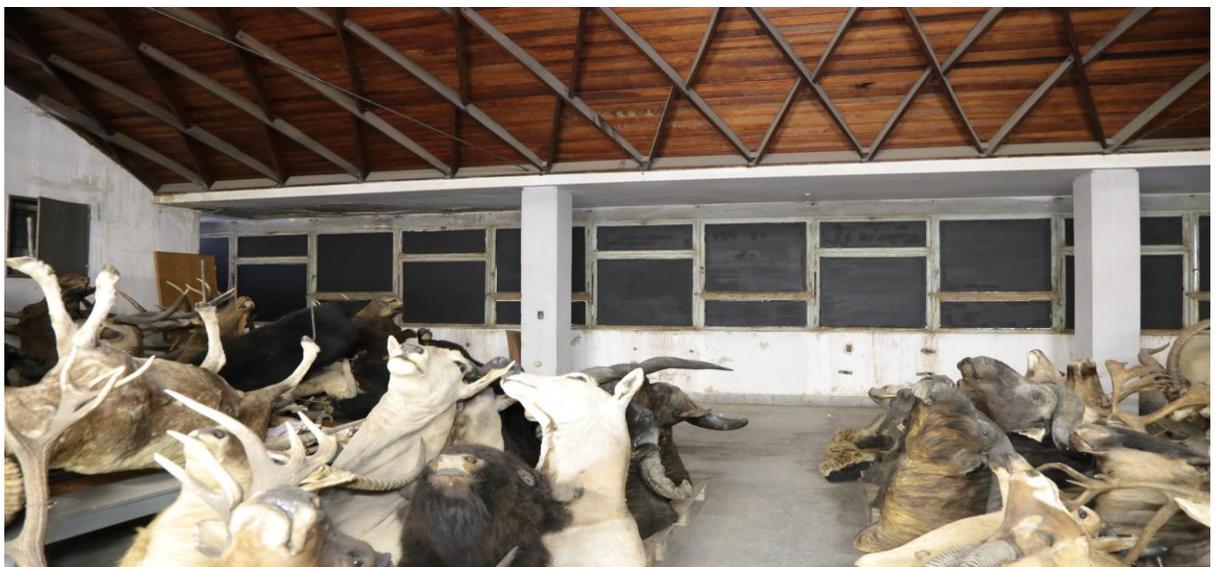
Los muros perimetrales interiores que dan al lado oeste del edificio (4to piso), poseen un evidente estado de deterioro producido esencialmente por las filtraciones en las uniones de las carpinterías metálicas con los paramentos. Falta de pintura en las paredes. La falta de mantenimiento o la presencia de trabajos inconclusos derivan en el avance del proceso corrosivo sobre la carpintería. Sería conveniente que se proceda a la limpieza periódica del sector.

Proceder al sellado de los vidrios existentes de las carpinterías metálicas y a pintar las paredes. Ordenar una limpieza periódica del sector. Sería conveniente el arreglo del techo de arriba de la salida de emergencia a fin de evitar filtraciones.

Sería necesario proceder al correcto sellado de las luminarias y plafones (del laboratorio de mastozoología del ala este del edificio) a fin de evitar que el excremento de palomas caiga adentro del gabinete

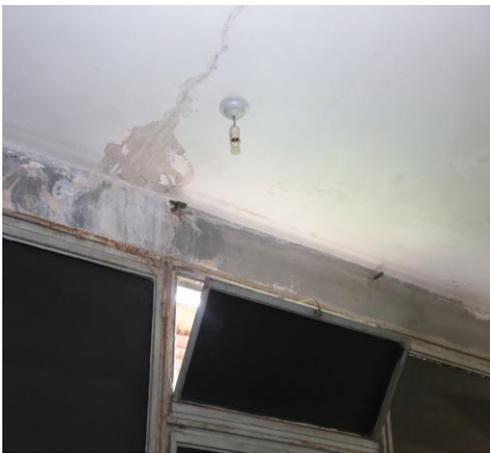
Se verificó la existencia de toma corrientes y conductores dispuestos e instalados antirreglamentariamente, lo que implica un riesgo. Se constató el cableado eléctrico al aire, sin su correspondiente cubre canal o canal, tomas corrientes estropeados y que están colgando de sus cables, llaves en malas condiciones, cableado antirreglamentarios y ausencia de tapas ciegas de cierre y protección. Se constató la falta de focos en los plafones del lugar.

Priorizar la asignación de recursos humanos y presupuestarios, para garantizar la ejecución de los trabajos necesarios para lograr la seguridad edilicia en plazos razonables.-
