**Fundación Miguel Lillo**  
**Ley 12.935**  
**Unidad de Auditoría Interna**

**Informe de Auditoría**  
**Nº 07/19**  
**“Auditoría Ambiental”**

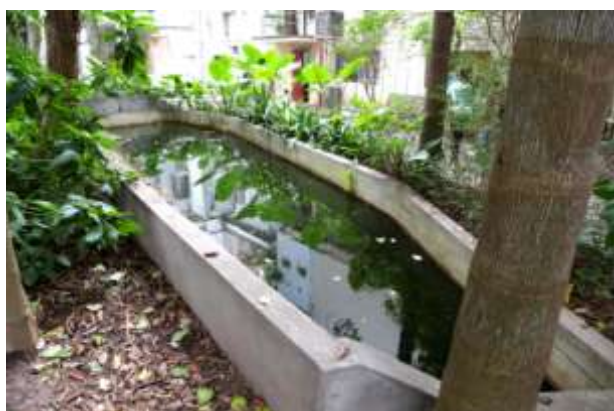
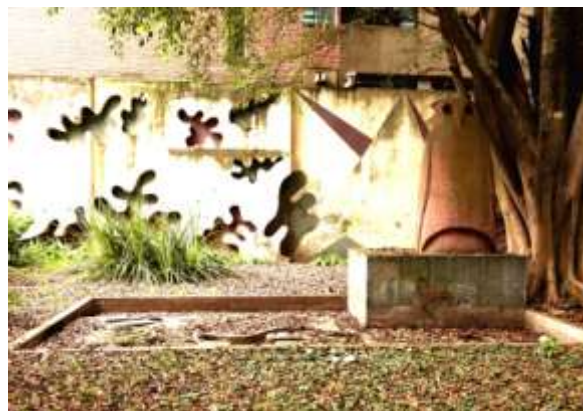
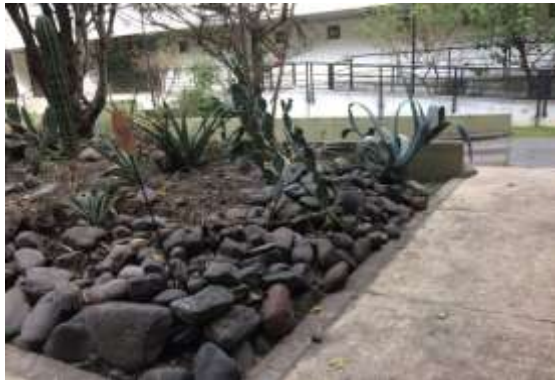
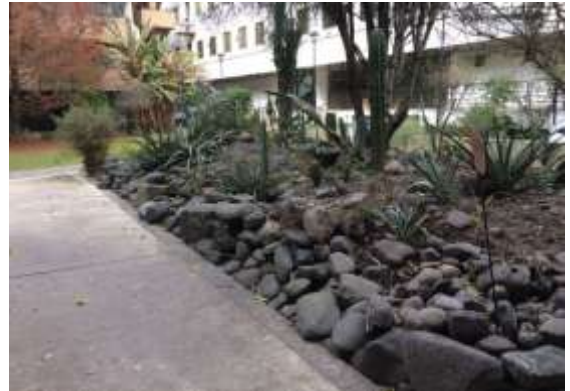
Posibilidad de eventos dañosos para las personas que circulan por el área mencionada.-

Se debe proceder a cercar el cactario a efectos de evitar consecuencias dañosas en las personas ante un eventual siniestro.-

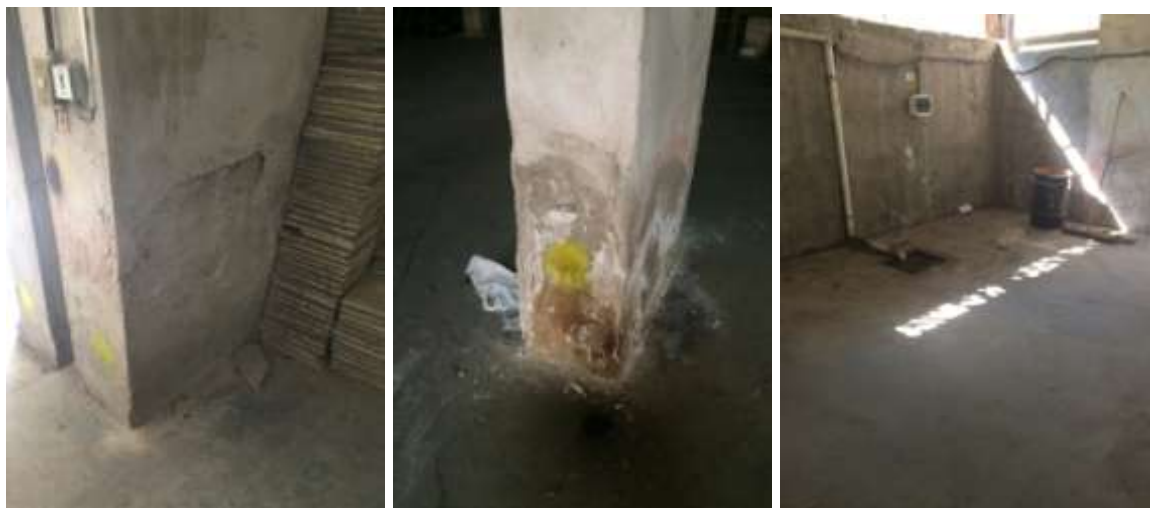
Riesgo potencial de siniestro con el correspondiente daño patrimonial.-

En la medida de las disponibilidades presupuestarias se debe proceder a poner en funcionamiento un plan que contemple un eventual incendio de forma tal de minimizar los riesgos de siniestros.-

Este plan debe contener previsiones que permitan encarar soluciones integrales y definitivas a fin de garantizar la seguridad de las personas y bienes atendiendo a las partidas presupuestarias.-

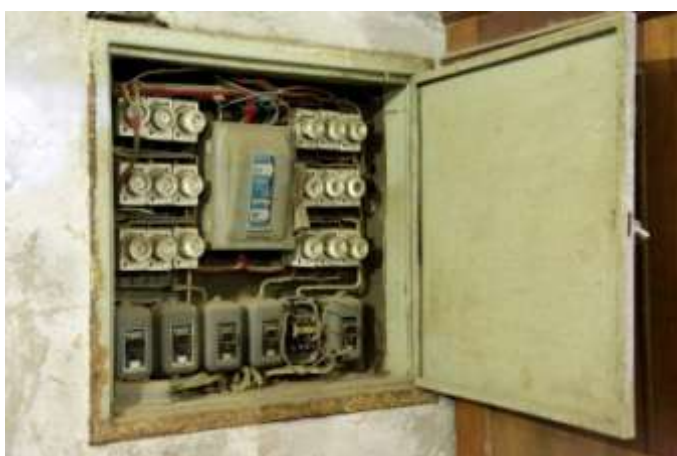
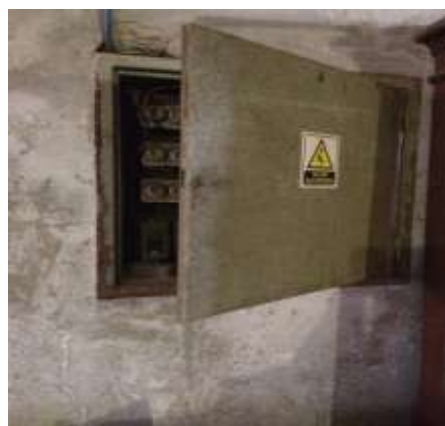
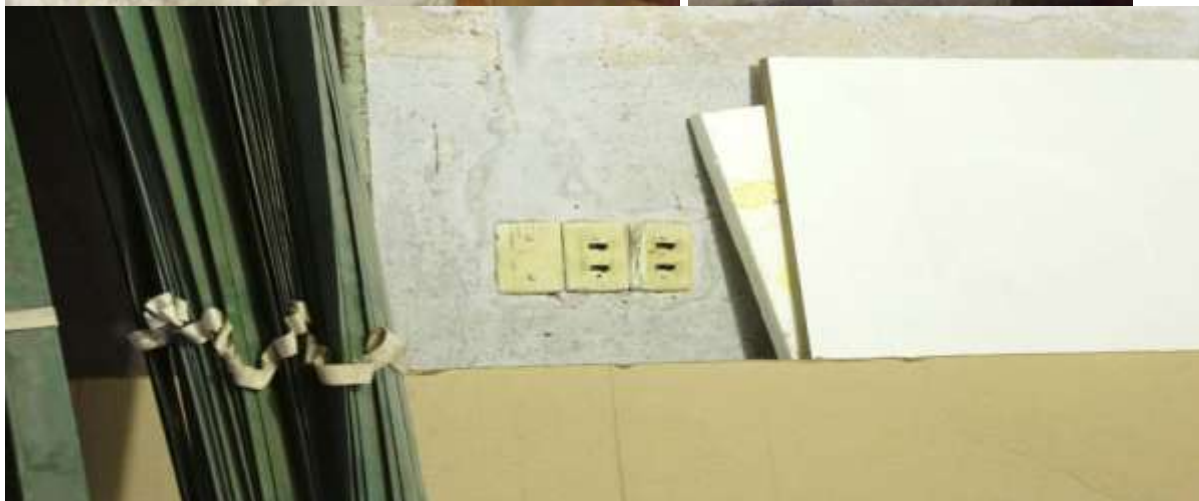
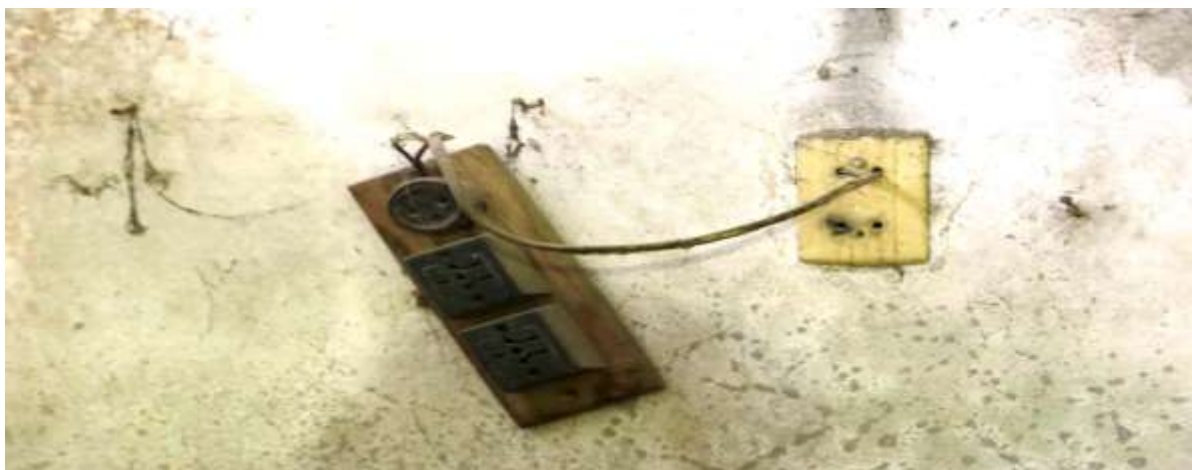
- a.- La totalidad de los tableros seccionales ubicados en las diferentes oficinas y carpintería del subsuelo se encuentran en estado de obsolescencia tecnológica, en deficiente estado de mantenimiento y de dudosa operatividad.

Las instalaciones eléctricas deben ser revisadas periódicamente y mantenidas en buen estado. Las anomalías existentes o potenciales detectadas, deben ser corregidas por personal idóneo y competente.
