Fundación Miguel Lillo
Ley 12.935
Unidad de Auditoría Interna

Informe de Auditoría
Nº 06/18
“Auditoría Ambiental”

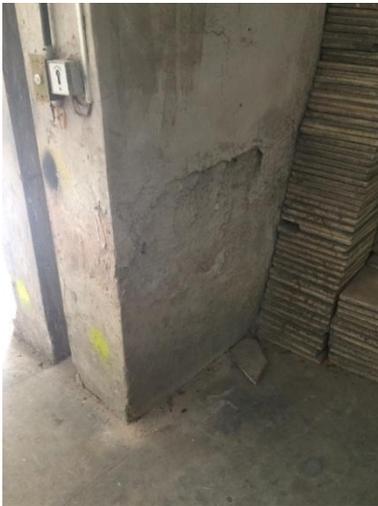
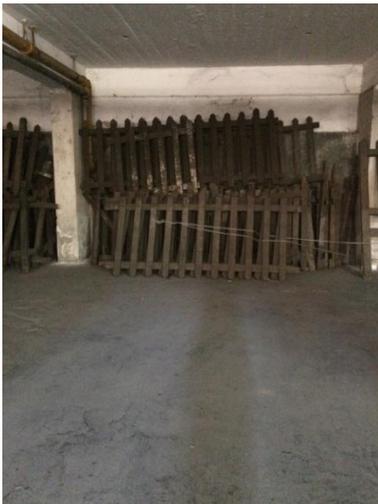
Garaje (Subsuelo): Se constató desprendimiento de mampostería de sendas columnas del garaje y falta de luz en el garaje.

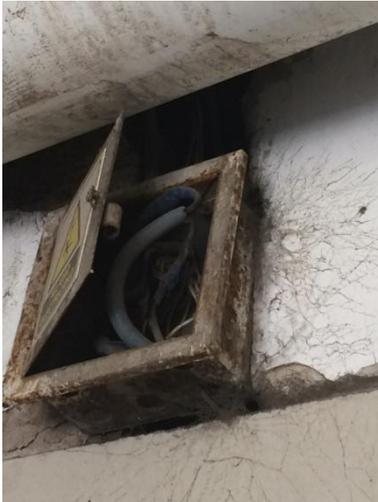
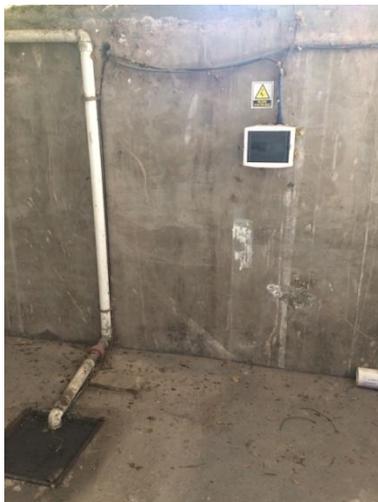
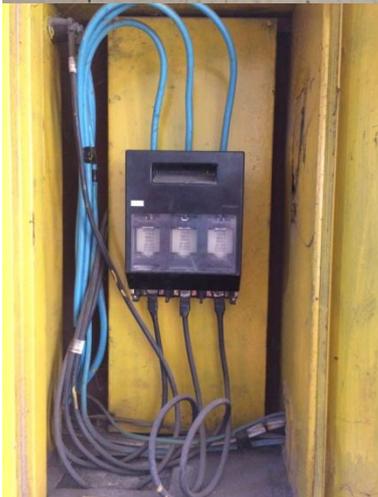
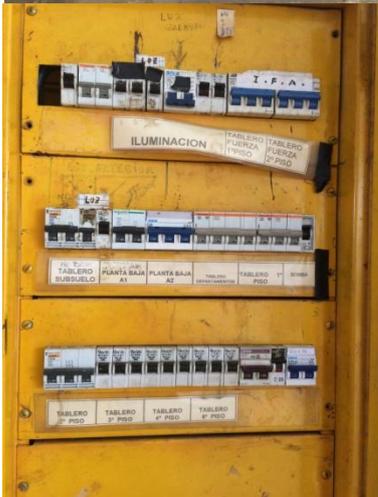
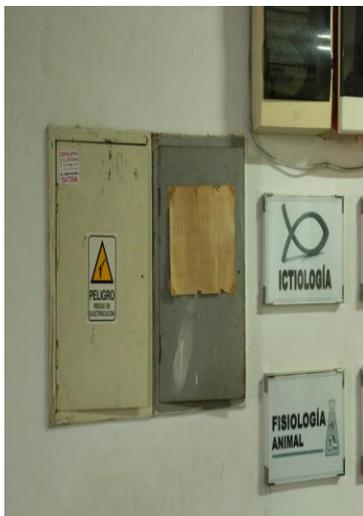
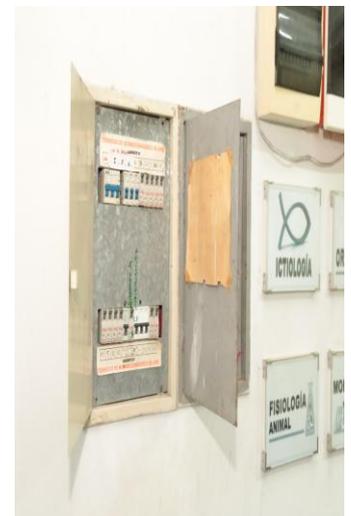
A la entrada del subsuelo, en la parte superior se constata un tablero con identificación de electricidad, pero su estado es deficiente y de antigua data y dudosa operatividad.

Se constató que los tableros generales podrían ser acondicionados de mejor manera.

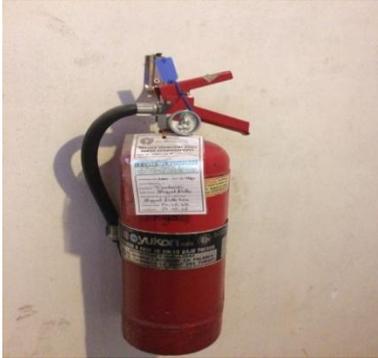
No existe un sistema integrado de *prevención* de incendios, toda vez que no se cuenta con detectores de humo, alarmas y rutas de escape señalizadas correctamente diagramadas y señalizadas. Solo se constató nichos hidrantes y matafuegos manuales y cartelería de "salida"

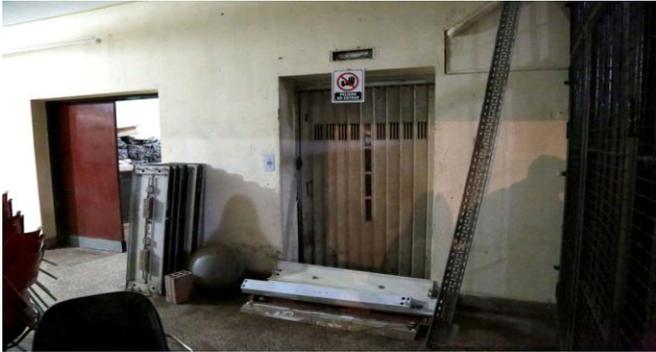
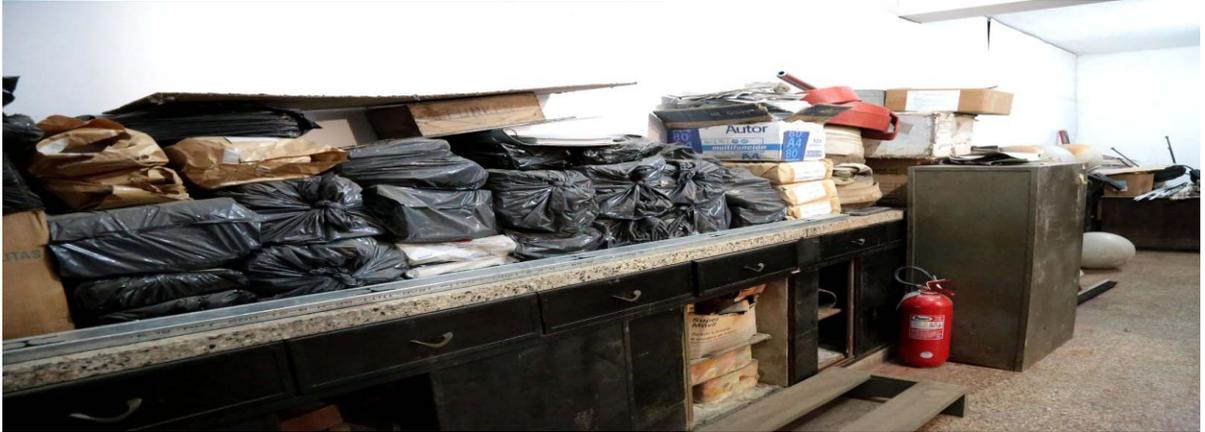
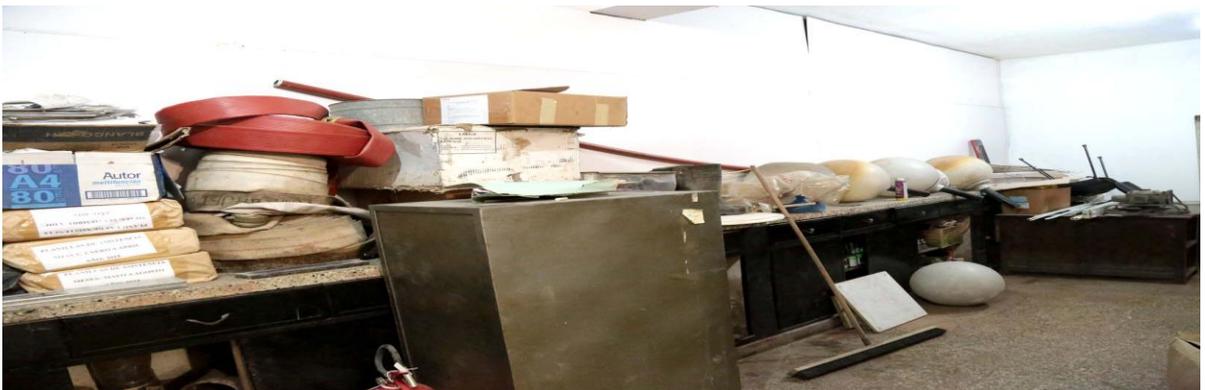
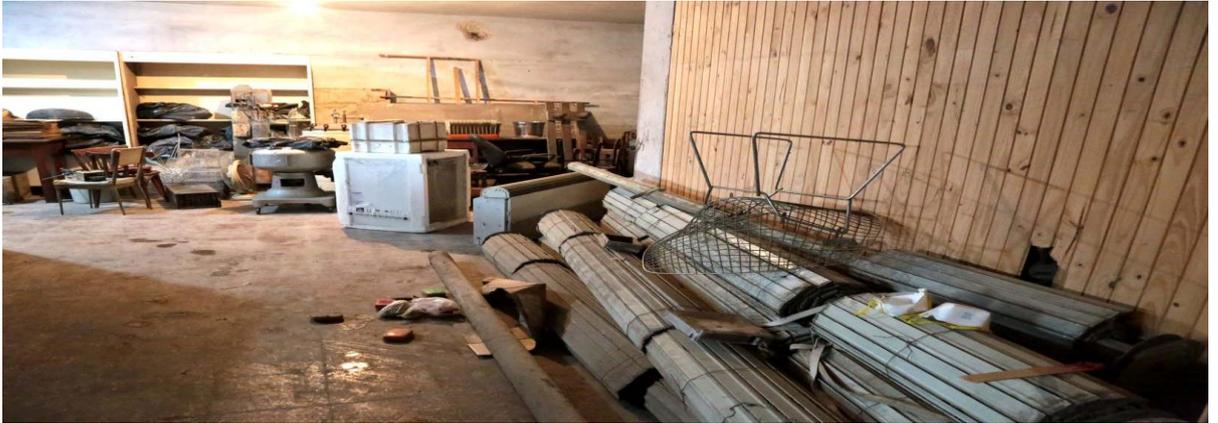
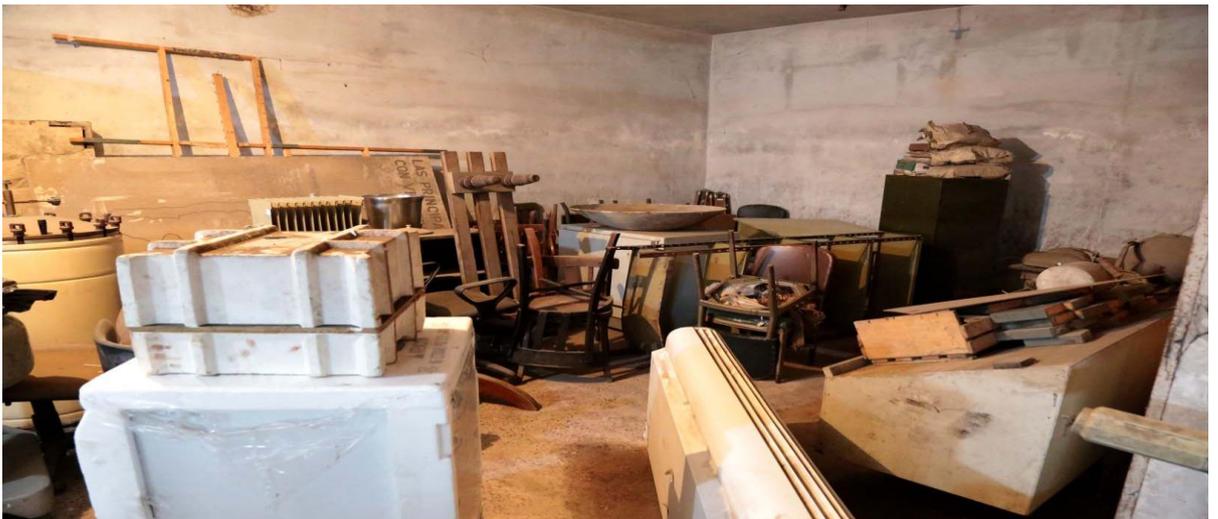
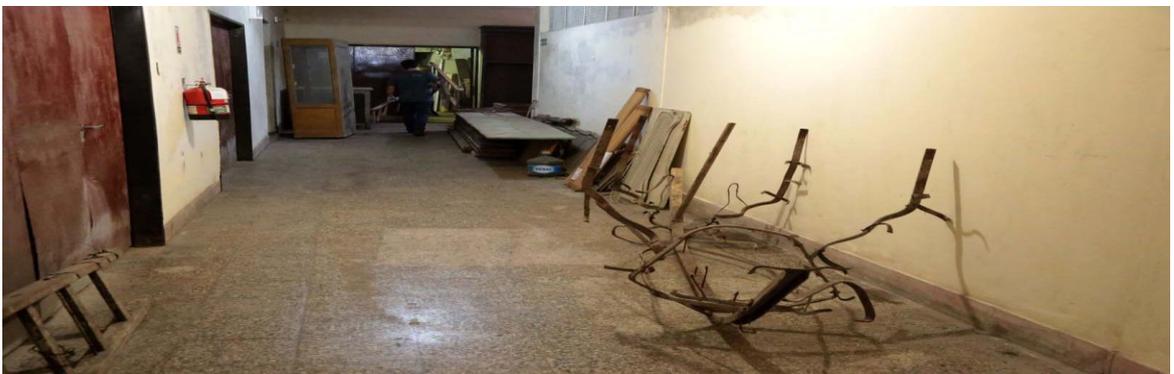
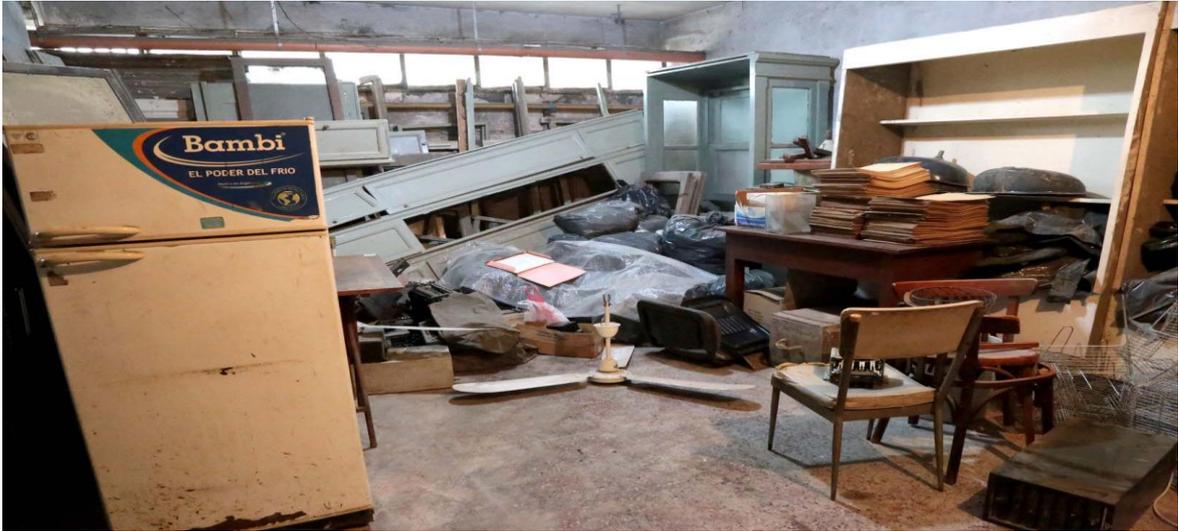
Las condiciones de limpieza en las oficinas-depósitos es deficiente y el estado de orden se encuentra alterado debido a que estos lugares de trabajo se han convertido en depósitos de numerosos elementos en desuso.

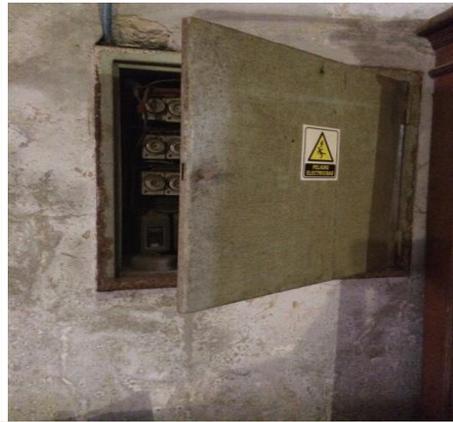
La totalidad de los tableros seccionales ubicados en las diferentes oficinas y carpintería del subsuelo se encuentran en estado de obsolescencia tecnológica, en deficiente estado de mantenimiento y de dudosa operatividad.

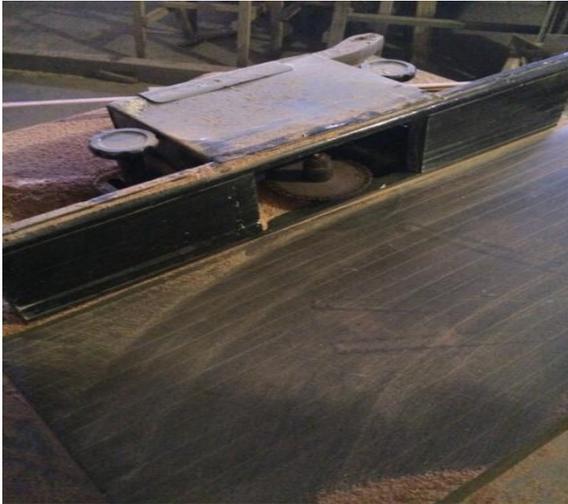
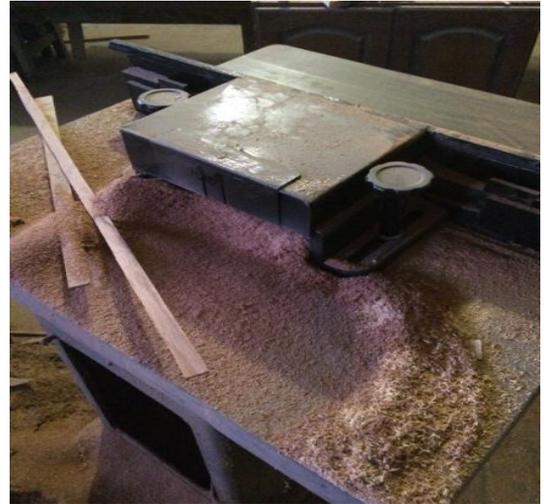
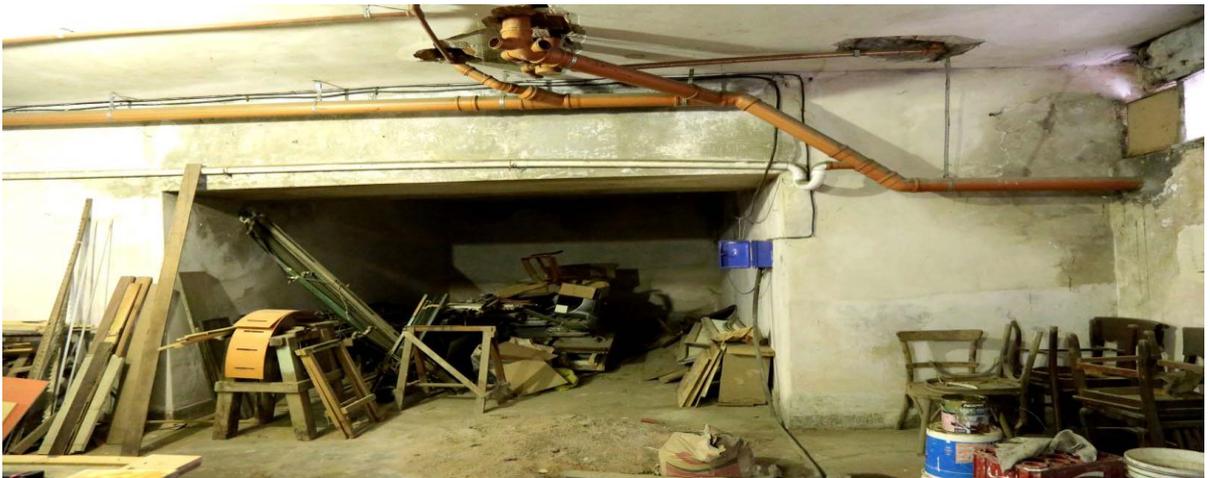
El sistema de *prevención* de incendios como tal es inexistente, toda vez que no cuenta con detectores de humo, alarmas y rutas de escape señalizadas. Solo se constata la presencia de un cartel de “salida”.

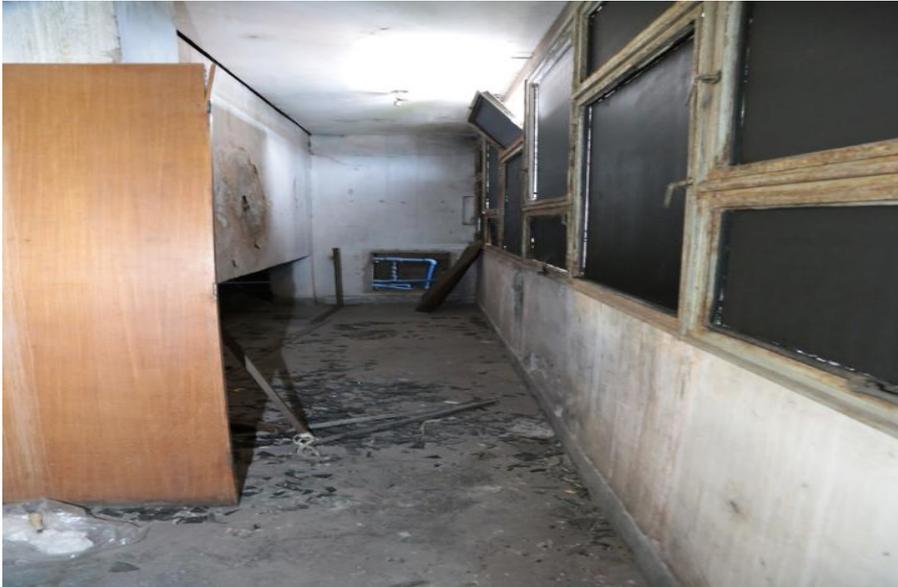
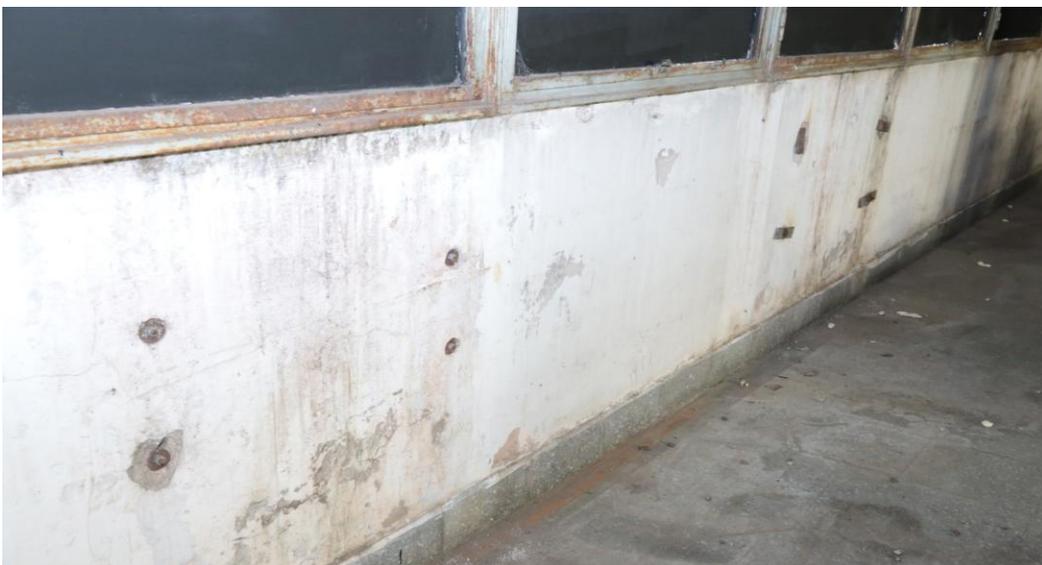
Los muros perimetrales interiores que dan al lado oeste del edificio (4to piso), poseen un evidente estado de deterioro producido esencialmente por las filtraciones en las uniones de las carpinterías metálicas con los paramentos. Falta de pintura en las paredes. La falta de mantenimiento o la presencia de trabajos inconclusos derivan en el avance del proceso corrosivo sobre la carpintería. Sería conveniente que se proceda a la limpieza periódica del sector.

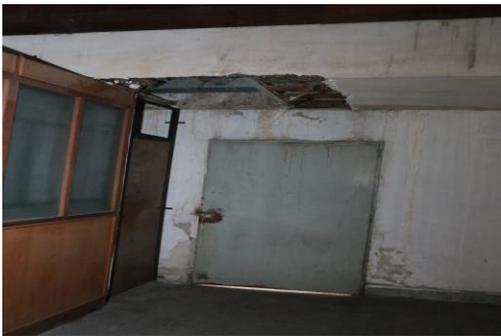
En general en el subsuelo y las plantas superiores de este **edificio de Zoología y Geología** no dispone de un sistema de Señalética, de *identificación de riesgos, ni plano de ubicación y evacuación en caso de siniestro*.

Debe la Dirección de Logística y oficina técnica realizar un informe del sector a fin de que se arbitren las medidas necesarias programando un plan de obras que responda a las disponibilidades presupuestarias del organismo para realizar las reparaciones del sector y dejarlos en adecuadas condiciones de seguridad, reparando el techo, paredes y agua del sector. Los técnicos en Seguridad e Higiene de la Institución, del sector auditado realizar las pruebas pertinentes a fin de corroborar el normal funcionamiento de los detectores de humo colocados. Dentro de las posibilidades presupuestarias colocar alarmas contra robos.-
