**Fundación Miguel Lillo**  
**Ley 12.935**  
**Unidad de Auditoría Interna**

**Informe de Auditoría**  
**Nº 07/19**  
**“Auditoría Ambiental”**

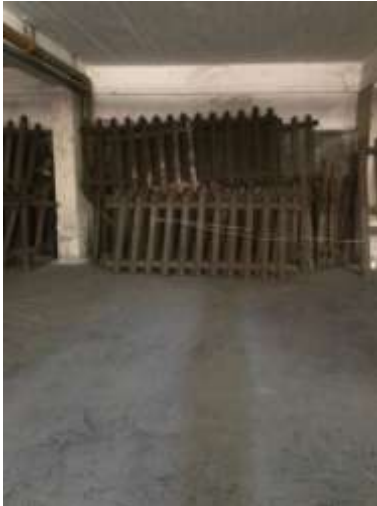
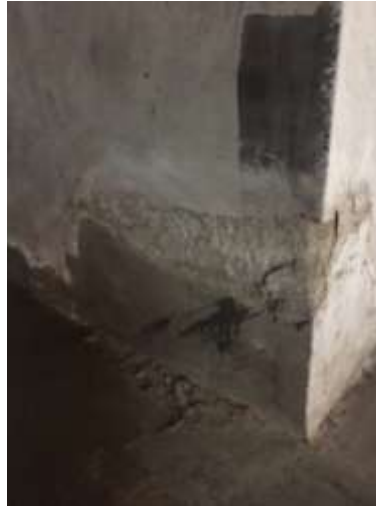
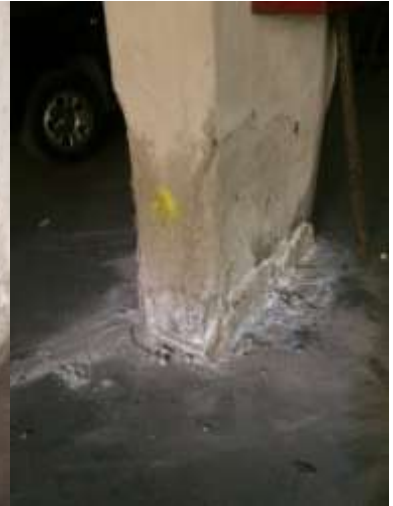
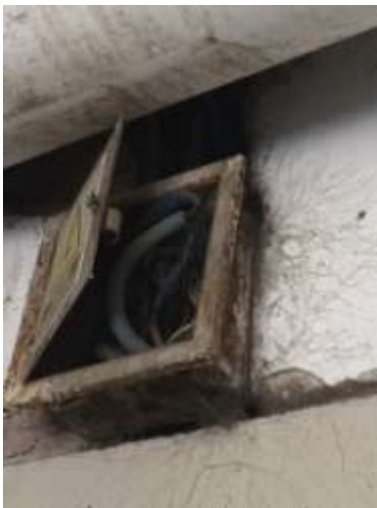
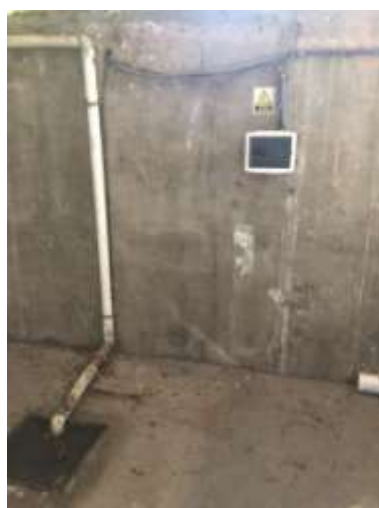
- a.- Se observa que la escalera del sector, posee falta de cerámicos y otros se encuentran deteriorados y sueltos lo que podría llegar a ser peligroso por potenciales caídas de personas.-
- b.- En la oficina de la UAI se constató un trabajo de obra inconcluso en el sector de la cocina y una de las paredes colindantes a ésta, con presencia de humedad y hongos.
